# Pengaruh Tingkat Kelembaban Terhadap Kinerja Pemisah (PMS) 150 kV Pada Gardu Induk

**Abstrak**— Pemisah (PMS) adalah peralatan sistem tenaga listrik yang berfungsi sebagai saklar pemisah rangkaian listrik dalam keadaan tanpa beban. PMS dioperasikan pada saat pekerjaan pemeliharaan untuk melokalisasi tegangan rangkaian agar aman dari sisa tegangan yang timbul setelah diputuskan. Posisi *switchyard* PMS 150 kV dalam instalasi akan lebih efektif dan efisien jika pengoperasiannya dapat dilakukan dari jarak jauh di panel kontrol dengan menggunakan remote sehingga dapat mempercepat proses normalisasi sistem dan juga akan memberikan rasa aman kepada operator gardu induk dalam mengoperasikan PMS. Pada saat mengoperasikan PMS, kegagalan dapat disebabkan oleh kerusakan elektrikal dan mekanikal. Kerusakan elektrikal dan mekanikal pada box PMS 150 kV dapat disebabkan oleh tingkat kelembaban yang tidak sesuai SNI 0225:2011 yaitu melebihi dari +5 s.d. 85 % RH. Tujuan penelitian ini yaitu untuk mengetahui pengaruh tingkat kelembaban terhadap kinerja PMS dan untuk menurunkan tingkat kelembaban pada PMS 150 kV pada GI Banda Aceh. Adapun metode yang digunakan yaitu dengan melakukan observasi, pen

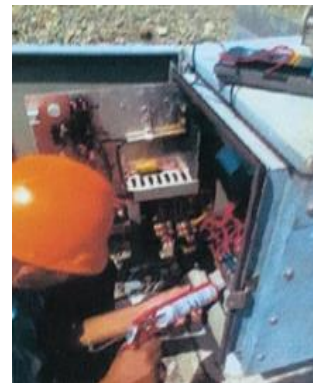
Gambar 4. Menutup lubang kabel

Karet penutup lubang kabel yang sudah lama biasanya sudah rusak dan tidak rapat lagi sehingga terdapat lubang pada kabel masuk *box* PMS 150 kV. Lubang tersebut dapat mengakibatkan naiknya

tingkat kelembaban pada PMS. Proses penutupan lubang kabel seperti terlihat pada Gambar 4.

- Menutup lubang kabel dengan rapat

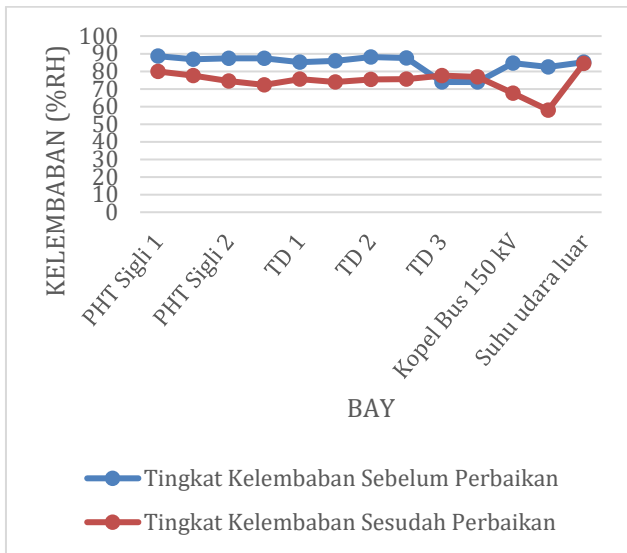
Gambar 7. Grafik perbandingan tingkat kelembaban pukul 06:00 WIB

Pada Gambar 7 menunjukkan bahwa perbandingan tingkat kelembaban pukul 06:00 WIB sebelum dan sesudah dilakukan usaha perbaikan. Sebelum dilakukan perbaikan, tingkat kelembaban terendah terjadi pada bay TD 3 bus 2 yaitu dengan nilai 73,9 % RH, sedangkan tingkat kelembaban tertinggi terjadi pada bay PHT Sigli 1 bus 1 yaitu dengan nilai 88,6 % RH dengan tingkat kelembaban pada suhu udara luar yaitu 85,2 % RH. Jadi, tingkat kelembaban sebelum dilakukan usaha perbaikan cenderung melebihi dari standar SNI 0225:2011. Namun setelah dilakukan usaha perbaikan, tingkat kelembaban pada semua bay mengalami penurunan dan sudah sesuai dengan standar SNI 0225:2011. Nilai tingkat kelembaban terendah terdapat pada bay kopel bus 150 kV bus 2 dengan nilai 58,0 % RH, sedangkan nilai tingkat kelembaban tertinggi terjadi pada bay PHT Sigli 1 bus 1 dengan nilai 79,9 % RH dengan tingkat kelembaban pada suhu udara luar yaitu 84,5 % RH.

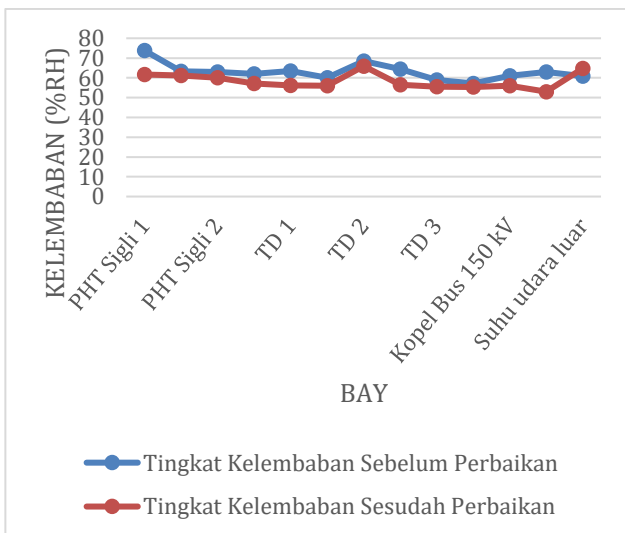
Gambar 8. Grafik perbandingan tingkat kelembaban pukul 10:00 WIB

Hasil perbandingan tingkat kelembaban yang diukur pada pukul 10:00 WIB sebelum dan sesudah dilakukan usaha perbaikan seperti yang ditunjukkan pada Gambar 8, yaitu didapatkan bahwa sebelum dilakukan perbaikan, tingkat kelembaban terendah terjadi pada bay TD 3 bus 2 yaitu

dengan nilai 57,2 % RH, sedangkan tingkat kelembaban tertinggi terjadi pada bay PHT Sigli 1 bus 1 yaitu dengan nilai 73,8 % RH dengan tingkat kelembaban pada suhu udara luar yaitu 60,9 % RH. Nilai tingkat kelembaban yang diukur pada pukul 10:00 WIB masih sesuai dengan standar SNI 0225:2011. Hasil pengukuran yang dilakukan pada pukul 10:00 WIB setelah dilakukan usaha perbaikan menunjukkan bahwa tingkat kelembaban pada semua bay juga mengalami penurunan. Nilai tingkat kelembaban terendah terdapat pada bay kopel bus 150 kV yaitu pada bus 2 dengan nilai 53,0 % RH, sedangkan nilai tingkat kelembaban tertinggi terjadi pada bay TD 2 bus 1 dengan nilai 65,9 % RH dengan tingkat kelembaban pada suhu udara luar yaitu 64,7 % RH.

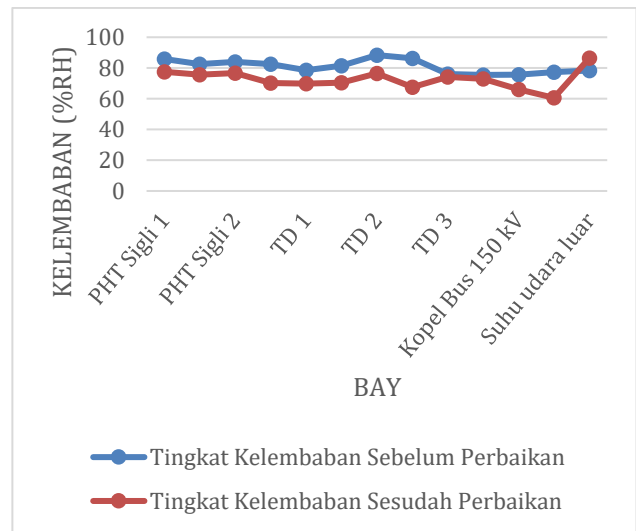
Gambar 9. Grafik perbandingan tingkat kelembaban pukul 20:00 WIB

Selanjutnya, pada Gambar 9 menunjukkan bahwa perbandingan tingkat kelembaban pukul 20:00 WIB sebelum dan sesudah dilakukan usaha perbaikan. Sebelum dilakukan perbaikan, tingkat kelembaban terendah terjadi pada bay TD 3 bus 2 yaitu dengan nilai 75,5 % RH, sedangkan tingkat kelembaban tertinggi terjadi pada bay TD 2 bus 1 yaitu dengan nilai 88,4 % RH dengan tingkat kelembaban pada suhu udara luar yaitu 78,4 % RH. Jadi, tingkat kelembaban sebelum dilakukan usaha perbaikan cenderung melebihi dari standar SNI 0225:2011. Namun setelah dilakukan usaha perbaikan, tingkat kelembaban pada semua bay mengalami penurunan dan sudah sesuai dengan standar SNI 0225:2011. Nilai tingkat kelembaban terendah terdapat pada bay kopel bus 150 kV bus 2 dengan nilai 60,6 % RH, sedangkan nilai tingkat kelembaban tertinggi terjadi pada bay PHT Sigli 1 bus 1 dengan nilai 77,5 % RH dengan tingkat kelembaban pada suhu udara luar yaitu 86,5 % RH.
