Analisis Penyebab *Bottleneck* pada Aliran Produksi *Briquette Charcoal* dengan Menggunakan Diagram Tulang Ikan

Analysis of Bottleneck Causes in Charcoal Briquette Production Flow Using Fishbone Diagrams

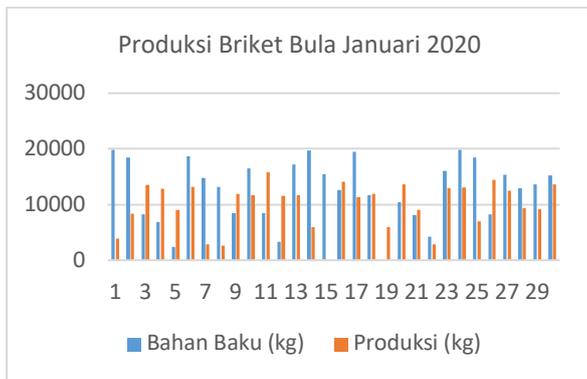
Gbr. 3. Grafik Produksi Briket Bulan Januari 2020

Gambar 3 dilihat terdapat nilai baris yang kosong dari kolom bahan baku. Hal ini disebabkan pada waktu tersebut departemen produksi *briquette charcoal* PT. SCP tidak melakukan pemakaian bahan baku untuk dilakukan pengolahan produksi briket. Sedangkan nilai baris yang kosong dari kolom produksi disebabkan pada waktu tersebut tidak ada hasil briket yang keluar dari oven.

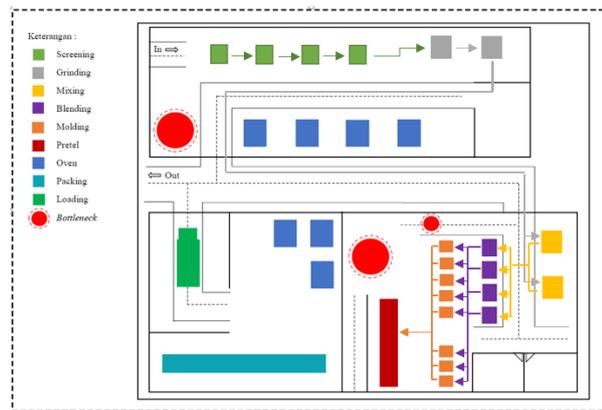
Gbr. 4. Layout Produksi Briket PT.SCP

Salah satu penyebab lamanya waktu proses oven yaitu disebabkan oleh pola aliran pemindahan bahan yang tidak teratur. Aliran bahan antar stasiun kerja briket berbentuk pola zig-zag atau S. Tetapi pada saat pengiriman bahan hasil cetakan dari stasiun *pretel* ke stasiun *oven* pola aliran bahan jadi tidak beraturan.

Pada Gambar 4 dapat dilihat letak stasiun *drying* terbagi menjadi 2 (dua) tempat, yaitu tempat pertama terdapat di sebelah stasiun *screening* dan stasiun *grinding*, ditempat ini terdapat empat oven. Dan tempat kedua terdapat di sebelah stasiun *pretel* dan stasiun *moulding*, ditempat ini terdapat tiga oven.

Kesalahan pada tempat pertama yaitu saat pemindahan bahan dari stasiun *grinding* ke stasiun *mixing* bertabrakan dengan pemindahan hasil cetakan briket dari stasiun *pretel* ke stasiun *drying*. Sedangkan untuk tempat kedua juga terdapat kesalahan pemindahan bahan yaitu, hasil cetakan briket dari stasiun *pretel* harus memutar jauh melewati pintu *loading* pengiriman briket. Pada saat proses *loading* pengangkutan briket ke *container* berlangsung, hasil cetakan briket tidak bisa masuk ke area oven tempat kedua dan harus menunggu proses *loading* selesai terlebih dahulu.

Melakukan perancangan ulang tata letak fasilitas departemen produksi *briquette charcoal* agar operasi produksi dapat membentuk pola aliran bahan yang efektif dan efisien.

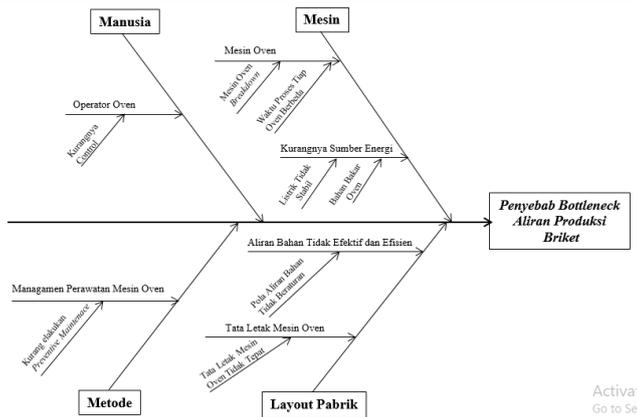
Gbr. 5. Diagram *fishbone* Penyebab *bottleneck* pada Oven

Pada saat melakukan *control* terhadap suhu oven, operator harus mencatat suhu oven setiap jam pada papan *checksheet* selama oven beroperasi. Tetapi saat bertugas pada stasiun *drying* kurang melakukan *control* suhu oven selama masa pengeringan di mesin oven sehingga mengakibatkan briket terlambat dikeluarkan dan lama didalam oven. Hal ini membuat lama proses oven menjadi bertambah lama.

1. Beban kerja operator yang tinggi dan kondisi lapangan yang panas
2. Kurangnya pengawasan dari atasan langsung
3. Motivasi kerja operator kurang
4. Salah satu operator oven tidak masuk kerja

Oven yang digunakan tidak bekerja dengan maksimal akibat sering *breakdown*. Hal itu disebabkan kerusakan yang sering terjadi yaitu komponen dinamo *blower* pada oven. Dinamo *blower* berfungsi untuk membuat *blower* dapat mengantarkan panas ke seluruh bagian ruang yang ada didalam oven, sehingga pengeringan briket menjadi sempurna. Kerusakan dinamo *blower* disebabkan oleh tinggi suhu oven melebihi 95°C dapat membuat dinamo *blower* menjadi hangus. Kerusakan dinamo *blower* dapat menyebabkan oven menjadi *breakdown* dan dapat memakan waktu yang cukup lama untuk memperbaiki dan mengganti dinamo *blower* oven yang rusak

Terjadinya kerusakan dinamo *blower* mengakibatkan *breakdown* pada mesin oven. Pada saat kerusakan terjadi, *breakdown maintenance* dilakukan dengan teknisi perusahaan segera memperbaiki mesin dan mengganti komponen dinamo *blower* yang hangus karena suhu oven melebihi 95°C. Mesin oven yang mengalami *breakdown* tidak dapat beroperasi dan memakan waktu yang cukup lama, sehingga briket yang akan dikeringkan pada oven yang mengalami *breakdown* dialihkan ke mesin oven lain. Akibatnya jumlah briket yang akan dikeringkan melebihi kapasitas oven dan membuat penumpukan briket (*bottleneck*).

Perlu meningkatkan pengawasan terhadap operator oven, memberikan apresiasi terhadap operator oven saat bekerja dengan baik. Serta selalu melakukan evaluasi kerja terhadap operator, dan memberlakukan sanksi yang berat jika operator oven tidak masuk kerja.

- Memberi perhatian penuh terhadap kondisi mesin oven dengan melakukan *preventive maintenance* secara berkala terhadap mesin oven serta menyediakan *spare part* dinamo *blower* agar ketika terjadi *breakdown* dapat segera diperbaiki oleh teknisi perusahaan. Adapun penulis mengusulkan dinamo *blower* pengganti yaitu dynamo yang tahan terhadap temperature diatas 95°C. Jika sewaktu oven mengalami kenaikan suhu secara tiba-tiba, maka dynamo *blower* tidak langsung mengalami kehangusan.

- Melakukan penjadwalan produksi terhadap mesin-mesin oven agar dapat mengatur aktivitas produksi terhadap mesin-mesin oven pada stasiun *drying* dan dapat menjalankan produksi dengan maksimal.

- Meminta pemerintah daerah setempat untuk dapat meningkatkan kapasitas listrik sesuai kebutuhan pabrik agar pemadaman secara mendadak tidak terulang kembali. Dan perusahaan harus membuat tempat penyimpanan kayu bakar yang tertutup sehingga ketika musim hujan, keadaan kayu tetap kering dan tidak basah.
