## KONSEP PLACEMAKING DAN KUALITAS FISIK PEDESTRIAN: STUDI KASUS TROTOAR JALAN MOH. HATTA, KOTA PALU

Isti Nugroho<sup>1</sup>, Nike Dyah Permata<sup>2</sup>, Cahyani<sup>3</sup>, Dui Buana Mustakima<sup>4</sup>

<sup>1234</sup>Jurusan Teknik Arsitektur, Fakultas Teknik, Universitas Tadulako  
isti.nugroho@untad.ac.id

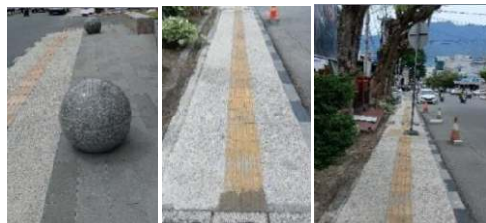
Gambar 2. Pedestrian Segmen A1  
Sumber : Data penulis, 2025

Segmen A1 Ramayana (Persimpangan Jalan Sudirman) hingga Kantor BRI (persimpangan K.H. Ahmad Dahlan)

Perbandingan Kualitas Fisik Trotoar dengan Standar Nasional pada fisik trotoar pada segmen A1 terdiri dari lebar trotoar yang beragam dimana

terdiri dari dari bangunan sisi selatan dan utara dari jalan.

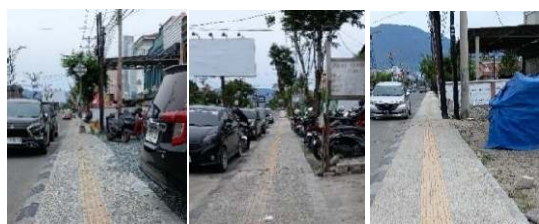
Gambar 5. Pedestrian Segmen A5  
Sumber : Data penulis, 2025

Segmen A5 LOC Kopi (persimpangan Jalan Rajawali) hingga Masjid An Nikman (persimpangan Jalan Nokilalaki)
