Analisa Rugi Energi Listrik Non Teknis Pada Penerangan Jalan Umum di ULP Limboto

Abstrak- Penelitian ini bertujuan untuk menghitung kWh yang hilang, jumlah rupiah tagihan susulan akibat Penerangan Jalan Umum (PJU) Illegal serta menyiapkan data data pada aplikasi Basecamp untuk mengetahui titik PJU dan mempermudah survei kembali untuk agenda tahunan. Hasil penelitian menunjukkan bahwa pemakaian energi yang tidak terukur pada PJU illegal atau PJU yang tidak termeterisasi adalah sebesar 42.712,5 kWh. Total kerugian energi tersebut apabila dikonversi kedalam bentuk rupiah adalah sebesar Rp.61.706.748,75. Penggunaan Aplikasi Basecamp dan aplikasi pada android MAPInr dapat memberikan kemudahan dalam mengetahui keberadaan PJU serta dapat memetakan susut non teknis untuk dilakukan evaluasi berikutnya.

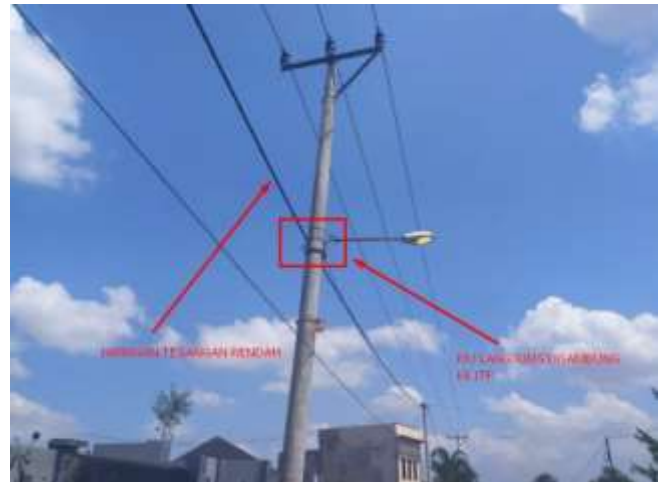
Gambar 2. PJU yang tidak termeterisasi (illegal)

Lampu Penerangan Jalan Umum (PJU) ini dipasang, dipelihara dan dibayar rekeningnya oleh Pemerintah Daerah (Pemda) setempat sesuai kontrak yang telah disepakati dengan PLN sebagai penyedia listrik. Setiap pelanggan membayar rekening listriknya ke PLN yang didalamnya terdapat pajak untuk penerangan jalan umum. Kemudian pihak PLN menyetor pajak PJU tersebut ke pemerintah terkait dalam hal ini adalah pemerintah daerah Kabupaten Gorontalo melalui Dinas Lingkungan Hidup dan Tata Kota. Sehingga dalam pemakaian energi lampu PJU pihak PLN menagih kepada pihak pemerintah tersebut dalam hal pemakaian energi listrik. Untuk mempermudah perhitungan pemakaian energi listrik PJU maka digunakan meter kWh atau yang disebut PJU termeterisasi. Sehingga PLN dapat mengukur pemakaian energi listriknya dan akan melakukan penagihan sesuai dengan pemakaian energi PJU kepada Pemerintah terkait. Namun setelah dilakukan penertiban pemakaian tenaga listrik (P2TL) oleh pihak PLN ditemukan adanya lampu PJU yang tidak menggunakan meter kWh atau PJU yang tidak termeterisasi. Jika pemasangan PJU dilakukan dengan cara menyambung langsung maka tergolong PJU tidak terukur (Illegal) dan dikategorikan sebagai pencurian listrik seperti terlihat pada gambar 2.

PJU yang tidak termeterisasi atau PJU illegal ini disebabkan oleh inisiatif seseorang/sekelompok orang untuk mendapat simpati atau bisa jadi inisiatif warga untuk pasang

PJU langsung ke jaringan PLN karena merasa sudah membayar pajak PJU melalui rekening listrik tersebut. Dengan adanya PJU illegal ini membuat susut masih tinggi dalam hal susut yang non teknis. Sehingga pihak PLN melakukan survey legalitas PJU untuk dijadikan tagihan susulan.

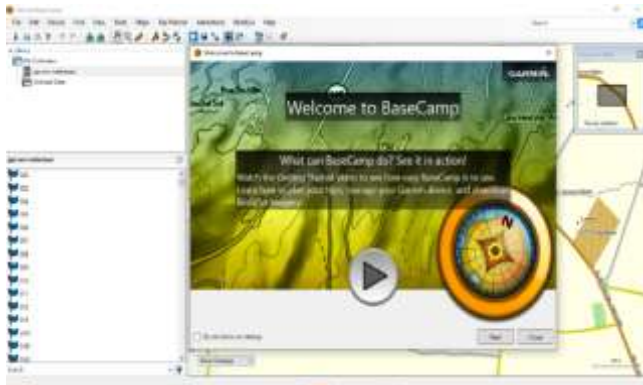
Gambar 3. Tampilan Awal Software Basecamp

Setelah dilakukan survei lapangan menggunakan GPS untuk mengambil titik maupun merekam jejak PJU dilapangan, digunakan software basecamp untuk membaca hasil GPS sebagai data base pada PC dengan format file.GPX. Tampilan awal software basecamp dapat dilihat pada Gambar 3 yaitu :

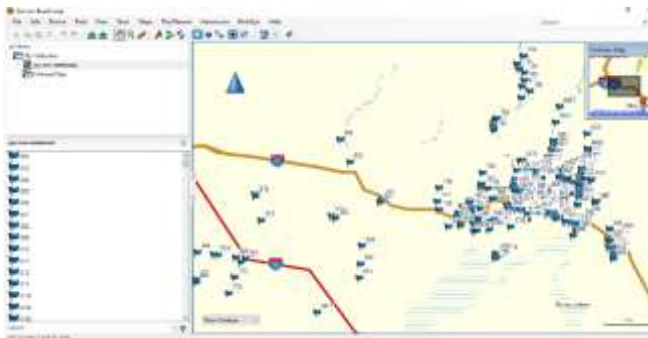
Gambar 4. Titik PJU Hasil Survei

Dari Gambar 4 terlihat bahwa titik PJU hasil survei tidak termeterisasi sesuai dengan nomor survei lapangan. Setiap nomor yang terdapat di software Basecamp dapat dilihat informasi detailnya seperti titik koordinat, jenis lampu dan juga daya lampu yang digunakan. Ketika akan melakukan survei kembali, file dari GPX dapat langsung dibuka dengan aplikasi android MAPinr. Aplikasi MAPinr adalah aplikasi android yang dapat mengelola dan menampilkan file GPX ke handphone untuk mempermudah survei penyesuaian kembali. Aplikasi MAPinr dapat dilihat pada Gambar 5.

Berdasarkan hasil survei diperoleh ada 474 titik PJU tidak terukur yang tersebar di 11 Kecamatan di Kabupaten Gorontalo yang merupakan wilayah kerja ULP Limboto. Titik PJU yang sudah dilakukan survei dapat dilihat pada Gambar 4 :
