Analisa Rugi Energi Listrik Non Teknis Pada Penerangan Jalan Umum di ULP Limboto

Abstrak- Penelitian ini bertujuan untuk menghitung kWh yang hilang, jumlah rupiah tagihan susulan akibat Penerangan Jalan Umum (PJU) Illegal serta menyiapkan data data pada aplikasi Basecamp untuk mengetahui titik PJU dan mempermudah survei kembali untuk agenda tahunan. Hasil penelitian menunjukkan bahwa pemakaian energi yang tidak terukur pada PJU illegal atau PJU yang tidak termeterisasi adalah sebesar 42.712,5 kWh. Total kerugian energi tersebut apabila dikonversi kedalam bentuk rupiah adalah sebesar Rp.61.706.748,75. Penggunaan Aplikasi Basecamp dan aplikasi pada android MAPInr dapat memberikan kemudahan dalam mengetahui keberadaan PJU serta dapat memetakan susut non teknis untuk dilakukan evaluasi berikutnya.

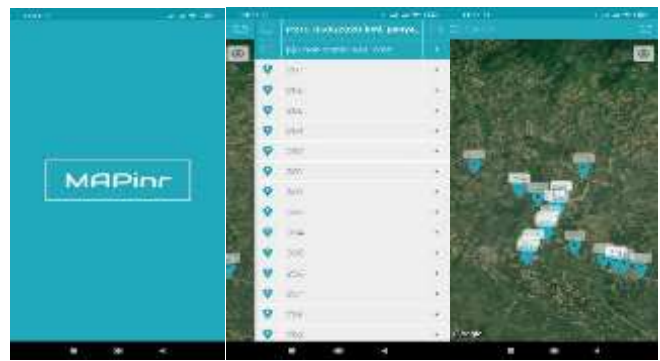
Gambar 5. Aplikasi MAPinr

Dari Gambar 4 terlihat bahwa titik PJU hasil survei tidak termeterisasi sesuai dengan nomor survei lapangan. Setiap nomor yang terdapat di software Basecamp dapat dilihat informasi detailnya seperti titik koordinat, jenis lampu dan juga daya lampu yang digunakan. Ketika akan melakukan survei kembali, file dari GPX dapat langsung dibuka dengan aplikasi android MAPinr. Aplikasi MAPinr adalah aplikasi android yang dapat mengelola dan menampilkan file GPX ke handphone untuk mempermudah survei penyesuaian kembali. Aplikasi MAPinr dapat dilihat pada Gambar 5.

Dengan adanya aplikasi MAPinr dapat memudahkan pihak PLN untuk mengetahui secara cepat keberadaan PJU serta dapat memetakan susut non teknis yang diakibatkan oleh PJU tidak termeterisasi untuk dilakukan evaluasi dan tindak lanjut.
