Analisis Tingkat Keandalan Pada Jaringan *Express Feeder* SUTM A3CS Sebagai *Incoming* Baru

Abstrak—Salah satu parameter dalam penyaluran energi listrik adalah mutu dan keandalan yang harus memenuhi standar. Pada praktiknya, Perusahaan Listrik Negara (PLN) akan terus memperbaiki dan meningkatkan mutu dan keandalan jaringan listrik guna memberikan pelayanan terbaik bagi setiap pelanggan. Langkah yang diambil salah satunya yang dilakukan oleh Unit Layanan Pelanggan (ULP) Pantan Labu, yaitu dengan membangun jaringan baru agar dapat melayani beban yang semakin meningkat. Pembangunan jaringan baru dilakukan supaya dapat memperbaiki tegangan sistem melalui pembagian beban penyulang serta meningkatkan keandalan dalam mempermudah manuver ketika terjadi gangguan. Kondisi kelistrikan ULP. Pantan Labu disuplai dari Gardu Induk (GI) Pantan Labu terdiri dari 2 Trafo Daya (TD) yang masing masing berkapasitas 30 MVA. Beban puncak GI. Pantan Labu adalah sebesar 14,5 MW untuk TD 1 dan 6,5 MW untuk TD 2. GI. Pantan Labu salah satunya mensuplai Gardu Hubung (GH) Pantan Labu melalui penyulang PL 05. Namun, sebelumnya hanya terdapat 1 *incoming* yang masuk ke GH. Pantan Labu, padahal pada TD 2 GI. Pan

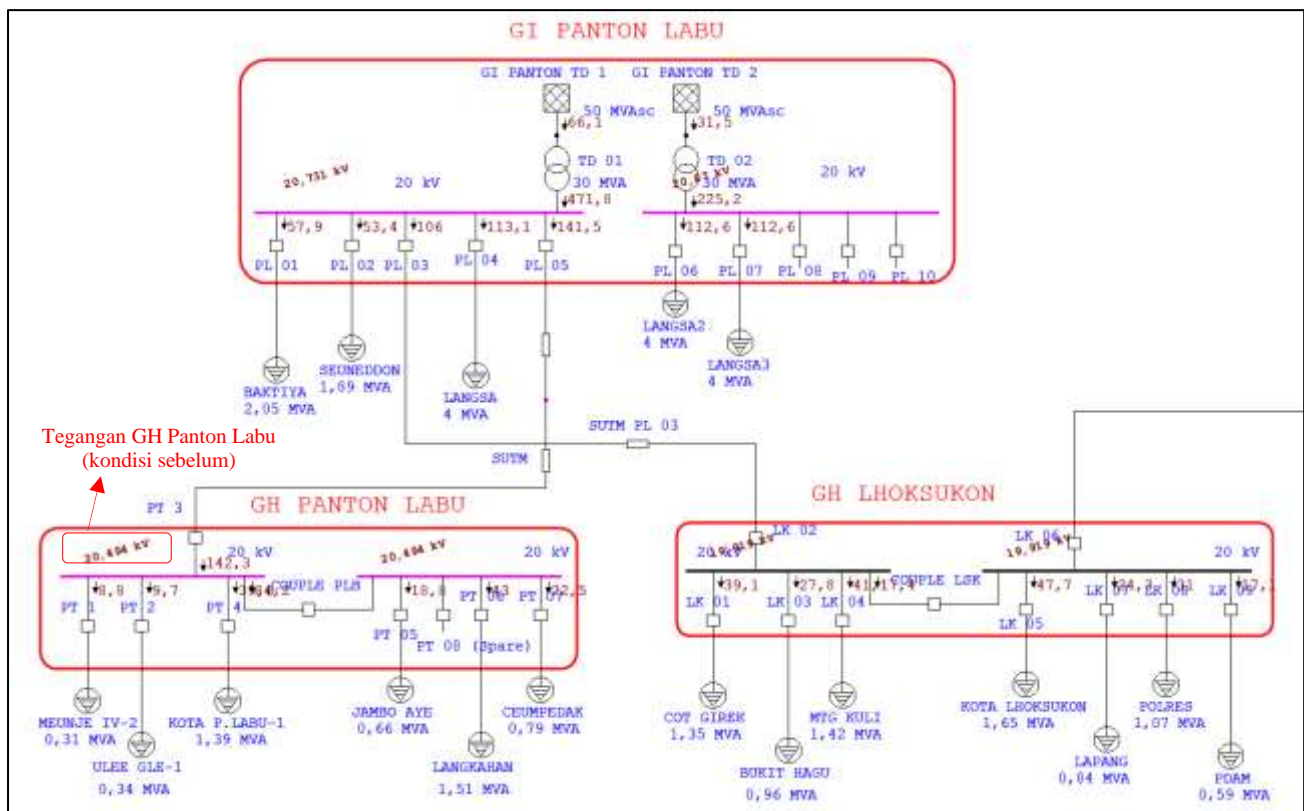
Gambar 1. Konfigurasi Jaringan Sebelum Dilakukan Pembangunan *Express Feeder* SUTM 3x240 mm² Sebagai *Incoming* Baru

Gambar 1 menunjukkan bahwa GH. Pantan Labu hanya disuplai dari 1 *incoming* yaitu PL 05 (TD 01) dengan tegangan terima pada GH. Pantan Labu sebesar 20,4 kV sehingga apabila terjadi gangguan pada penyulang PL 05, maka suplai daya listrik ke GH. Pantan Labu akan terganggu

Bentuk konfigurasi jaringan pada GH. Pantan Labu dianalisis dengan menggunakan *software* Etap 12.6. Ini dilakukan untuk melihat mutu tegangan dan kehandalan jaringan sebelumnya sesudah dilakukan pembangunan *express feeder* SUTM 3 x 240 mm² sebagai *incoming* baru. Adapun konfigurasi jaringan pada GH. Pantan Labu sebelum dilakukan pembangunan *express feeder* adalah seperti ditunjukkan pada Gambar 1.

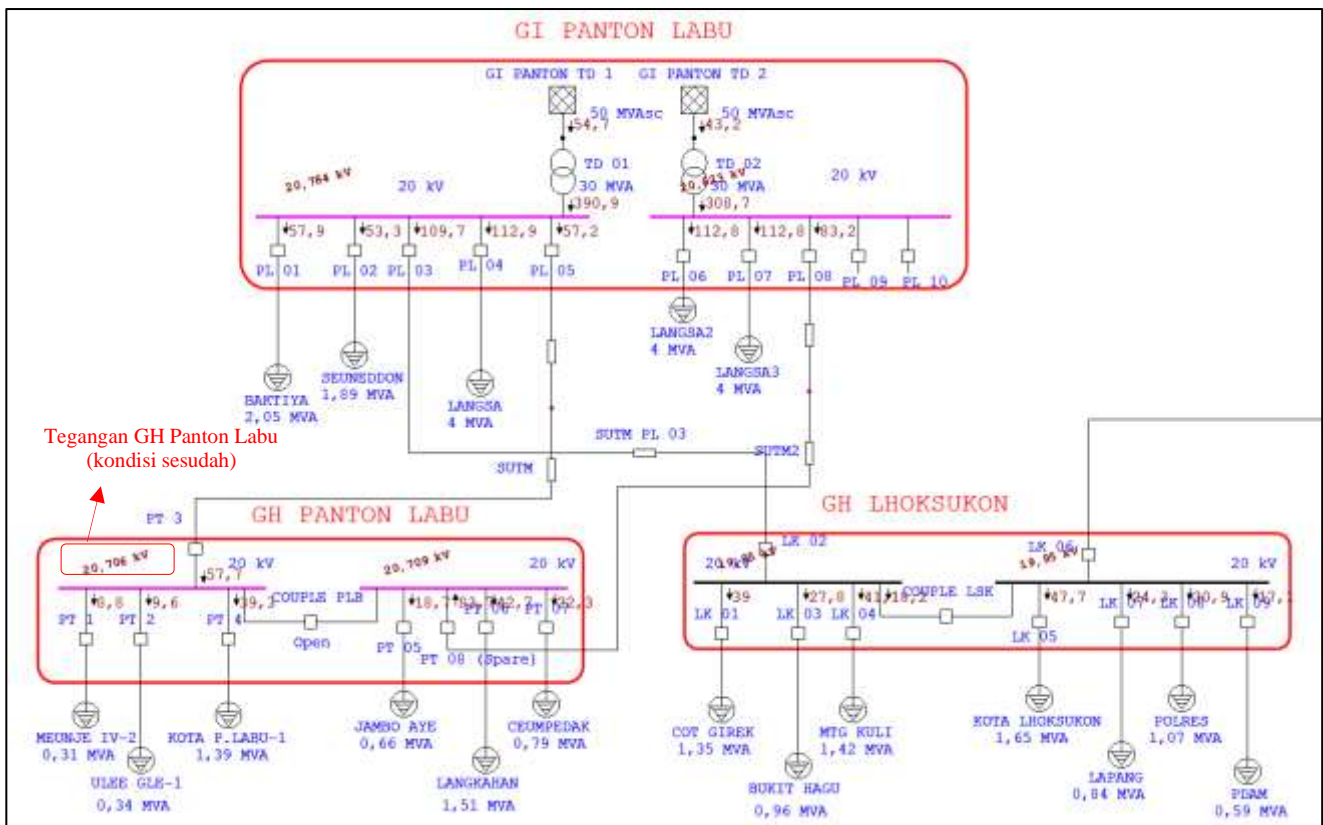
Gambar 2. Konfigurasi Jaringan Sesudah Dilakukan Pembangunan Express Feeder SUTM 3x240 mm² Sebagai Incoming Baru

Berdasarkan hasil simulasi (Gambar 2), kondisi GH. Panton Labu sesudah pembangunan *express feeder* SUTM 3x240 mm² sebagai *incoming* baru menunjukkan bahwa GH. Panton Labu disuplai dari 2 penyulang *incoming*, yaitu PL 05 (TD 01) dan PL 08 (TD 02). Penyulang PL 05 mensuplai bus I GH. Panton Labu, sedangkan penyulang PL 08 mensuplai pada bus II sehingga dengan adanya *double incoming* tersebut, maka kehandalan dan mutu tegangan pada GH Panton Labu akan semakin meningkat. Jadi, dengan pembangunan *express feeder* SUTM 3x240 mm² sebagai *incoming* baru, maka tegangan terima pada GH. Panton Labu meningkat dari 20,4 kV menjadi 20,7 kV.

atau padam. Selanjutnya untuk melihat mutu tegangan dan kehandalan, konfigurasi jaringan sesudah pembangunan *express feeder* SUTM 3x240 mm² sebagai *incoming* baru dianalisis menggunakan *software* Etap 12.6, hasilnya seperti ditunjukkan pada Gambar 2.
