ANALISIS TIPE DAN BIDANG GELINCIR LONGSOR DI KABUPATEN GORONTALO UTARA

La Ode Juni Akbar^a, Fitryane Lihawa^a, Marike Mahmud^b

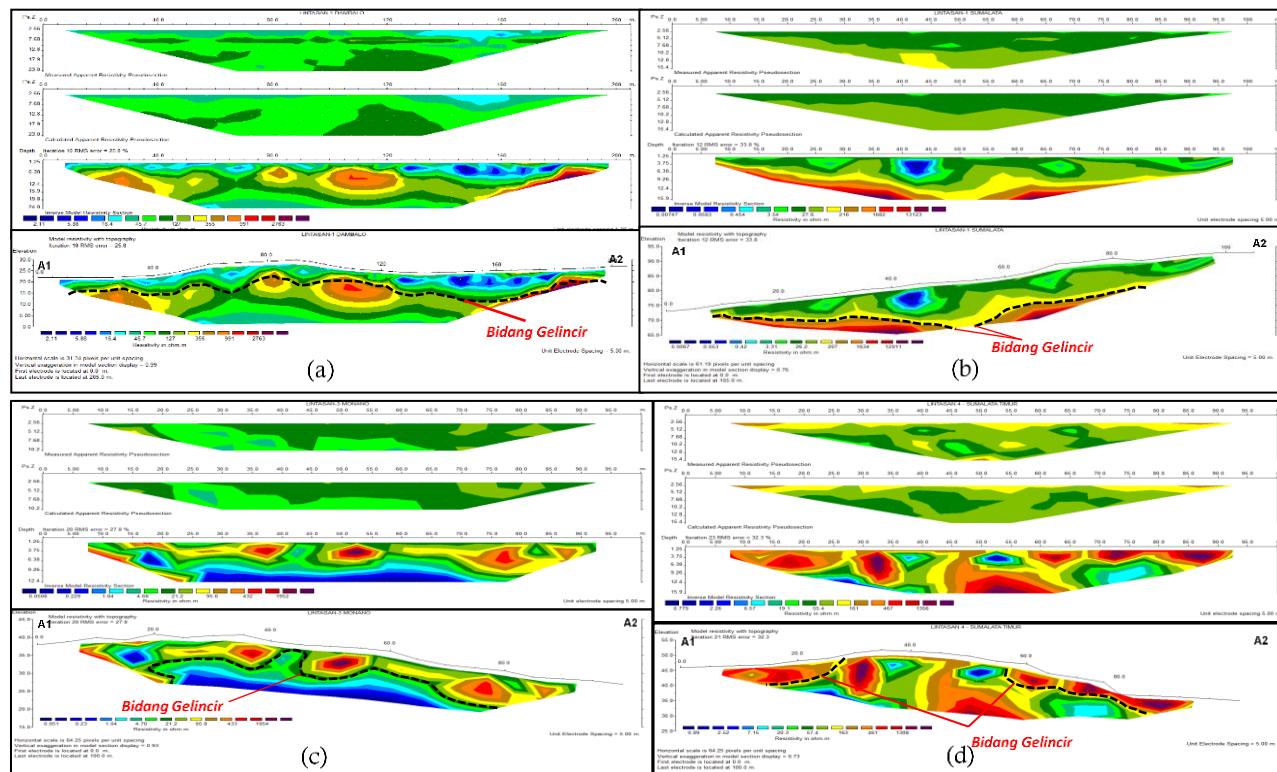
**Gambar 7.** Penampang Resistivitas-2D bidang gelincir. (a) lokasi Kecamatan Tomilito; (b) lokasi Kecamatan Sumalata; (c) lokasi Kecamatan Monano; (d) lokasi Kecamatan Sumalata Timur

Gambar 6 menunjukkan bahwa lapisan atas memiliki nilai resistivitas lebih rendah yakni $2,11 \Omega\text{m}$ sampai $16,4 \Omega\text{m}$ (warna biru hingga hijau muda) mempunyai ketebalan lapisan 5 meter. Lapisan tersebut adalah lapisan *top soil* berupa pasir berlempung dan pasir kerikil. Lapisan dibawahnya memiliki

nilai resistivitas tinggi yakni $355 \Omega\text{m} - 2763 \Omega\text{m}$ (warna kuning hingga ungu) diperkirakan sebagai lapisan batuan beku andesit (Santoso, 2002). Bidang gelincir teridentifikasi pada kedalaman $5 - 6,38$ meter yang berada diantara bidang batas kontras antara nilai resistivitas tinggi dan resistivitas rendah. Kemiringan bidang gelincir rata-rata 13° ke arah selatan.

Panjang Lintasan-2 adalah 100 meter yang berada pada ketinggian $73 - 93 \text{ mdpl}$. Distribusi nilai tahanan jenis pada Lintasan 2 berkisar antara $0,0067 \Omega\text{m} - 12911 \Omega\text{m}$. Kedalaman maksimum yang dapat dideteksi pada lintasan 2 yaitu 15,9 meter. Bidang gelincir longsor berada pada kedalaman 2 meter – 3,75 meter. Jenis batuan adalah andesit yang mengalami pelapukan. Kemiringan longsor rata-rata 12° ke arah barat. Hasil pemodelan resistivitas $2D$ pada lintasan 2 ditemukannya lapisan akuifer dangkal pada kedalaman 2,30 meter dengan nilai resistivitas $0,0067 \Omega\text{m}$.

Panjang lintasan 3 adalah 100 meter yang berada pada ketinggian $27 - 38 \text{ mdpl}$. Hasil pemodelan memperlihatkan nilai resistivitas yang terdiri atas dua bagian yaitu model resistivitas tanpa koreksi topografi (Gambar 7c bagian atas) dan model resistivitas dengan koreksi topografi (Gambar 7c bagian bawah). Bidang gelincir Lintasan 3 ditemukan pada kedalaman 6,38 meter dengan ketebalan bidang gelincir >1 meter dengan tipe bidang gelincir *rotational slip*. Kemiringan sudut rata-rata sebesar 10° ke arah barat daya. Nilai resistivitas Lintasan 3 bervariasi, informasi kedalaman mencapai 12,4 meter dari permukaan. Lapisan tanah liat (*clay*) dan kerikil memiliki nilai resistivitas rendah diperlihatkan dengan warna biru muda sampai biru tua dengan nilai resistivitas $0,051 \Omega\text{m} - 0,468 \Omega\text{m}$. Lapisan ini terjadi akumulasi air yang lebih banyak sehingga memiliki nilai resistivitas rendah. Lapisan nilai resistivitas menengah hingga tinggi yaitu kuning sampai ungu, nilai resistivitas yaitu $21,2 \Omega\text{m} - 1954 \Omega\text{m}$ merupakan lapisan batuan andesit (Tabel 2).

Panjang Lintasan 4 adalah 100 meter yang berada pada ketinggian $35 - 46 \text{ mdpl}$. Hasil pemodelan ditunjukkan pada Gambar 7d. Gambar tersebut menunjukkan bidang gelincir berada pada kedalaman 3,75 meter- 6,38 meter dengan lapisan berwarna kuning yang memicu terjadinya longsor, nilai resistivitas $130 \Omega\text{m} - 594 \Omega\text{m}$. Jenis batuan pada lintasan ini adalah batuan beku andesit. Kemiringan bidang gelincir rata-rata sebesar 11° ke arah barat daya dengan ketinggian topografi $30 \text{ mdpl} - 47 \text{ mdpl}$. Nilai resistivitas diperoleh Lintasan 4 bervariasi dengan kedalaman mencapai 15,9 meter dari permukaan tanah. Zona dengan resistivitas rendah berkisar antara $0,89 \Omega\text{m} - 57,4 \Omega\text{m}$ (Biru tua sampai hijau muda) dan zona resistivitas tinggi $163 \Omega\text{m} - 1308 \Omega\text{m}$ (warna kuning sampai ungu). Berdasarkan analisis kejadian longsor di lapangan tipe bidang gelincir pada Lintasan 4 adalah *rotational slide*. Hasil pengukuran resistivitas dengan geolistrik ditunjukkan pada Tabel 2 dan hasil pemodelan bidang gelincir longsor pada ke empat lokasi tersebut ditunjukkan pada Gambar 7.

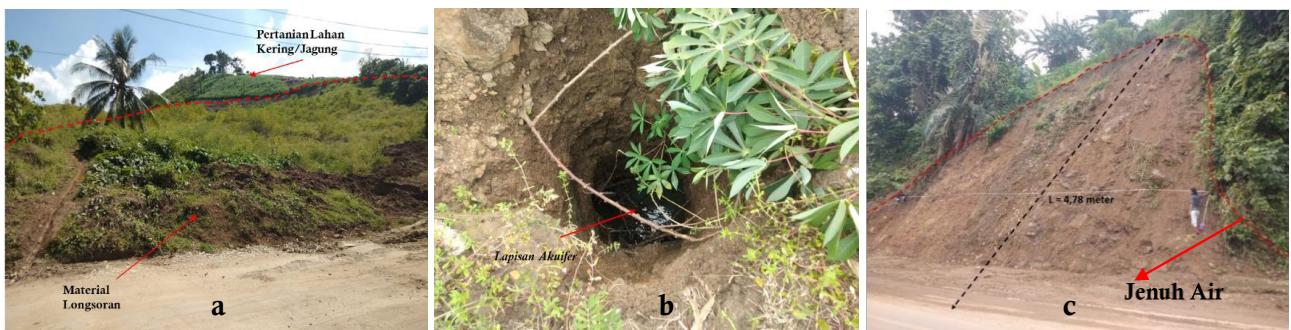
Gambar 8. Kejadian longsor berdasarkan faktor penyebab terjadinya longsor, (a) Longsor pada lahan pertanian jagung; (b) longsor di sekitar akuifer; (c) longsor pada tanah jenuh air

Longsor di daerah penelitian terjadi pada satuan lahan dengan kemiringan lereng >15% - 45% yang merupakan ciri perbukitan hingga pegunungan yang sangat curam dengan ketinggian rata-rata 100 – 1.000 mdpl. Kemiringan lereng merupakan salah satu faktor pemicu terjadinya longsor (Gambar 8). Kemiringan menjadi faktor pengendali terpenting proses gravitasi, karena berhubungan dengan tegangan geser yang bekerja ke permukaan tanah (Hardiyatmo, 2006; Abdur, 2010; Bui et al., 2011; Patuti et al., 2017; Abräu, 2017; Lihawa et al., 2021). Wilayah kemiringan lereng yang curam di Kecamatan Sumalata Timur dan Kecamatan Sumalata mendominasi kejadian longsor. Tipe longsor yang terjadi adalah *rock topples*, *planar slide*, dan *rotational slide*.
