# ANALISIS KELAS MASSA BATUAN TERHADAP KESTABILAN LERENG BENDUNGAN LOLAK MENGGUNAKAN METODE ROCK MASS RATING

Fahmy Idris Muarif<sup>a</sup>, Sri Maryati<sup>b</sup>, Ronal Hutagalung<sup>a</sup>

Muarif, F.I. (2022). Analisis Kelas Massa Batuan Terhadap Kestabilan Lereng Bendungan Lolak Menggunakan Metode Rock Mass Rating. *Journal of Applied Geoscience and Engineering*, 1(2), 61-75.  
Doi:<https://doi.org/10.34312/jage.v1i2.15507>

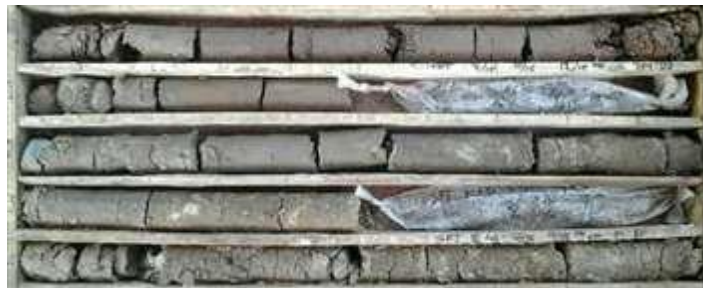
**Gambar 4.** Litologi batulempung *core box* BTN-1.

Hasil analisis pemboran inti didapatkan dari hasil pengeboran (*core logging*) sebanyak 3 titik bor pada sepanjang sandaran kiri bendungan, dimana didapati litologi berupa Batulempung, Batupasir, Serpih, Basalt dan Sekis. Seluruh jenis batuan tersebut terdapat pada titik bor BTN 1, BTN 2 dan BTN 3. Pada pengeboran BTN – 1, Pemboran inti dilakukan sampai kedalaman 50 m. Litologi berupa Batulempung Kerikilan pada kedalaman 1 - 3 m, pada kedalaman 3 – 5 m litologi berupa Serpih Kerikilan, kedalaman 5 - 20 m litologi berupa Batupasir tufaan kerikilan, kedalaman 20 - 23 m litologi berupa batupasir kasar d, dan pada kedalaman 23 - 50 m litologi berupa Batuan Beku Basalt. Litologi Batulempung memiliki karakteristik berwarna abu-abu kecoklatan, karbonatan, porositas baik, kurang kompak, besar butir lempung. Kontak antara litologi batulempung dengan serpih dapat dilihat pada Gambar 4. Pada titik bor BTN 1 dan BTN 2 diperkirakan pada kedalaman 3-4 meter, dimana dari data pemboran inti nampak jelas terdapat kontak batuan yang mana litologi batulempung berada di atas litologi serpih.

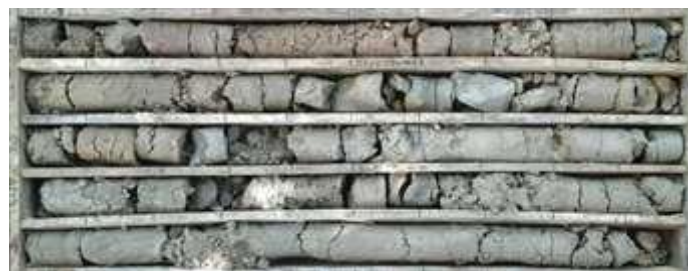
**Gambar 5.** Litologi serpih *core box* BTN-3.

Litologi serpih memiliki karakteristik berwarna abu-abu kecoklatan, serpih terdapat fragmen batupasir, lapuk, plastisitas sedang. Kontak antara litologi serpih dengan batupasir dapat dilihat pada Gambar 6 pada titik bor BTN 1 dan BTN 2 diperkirakan pada kedalaman 5-6 meter, dimana dari data pemboran inti nampak jelas terdapat kontak batuan yang mana litologi serpih berada di atas litologi batupasir.

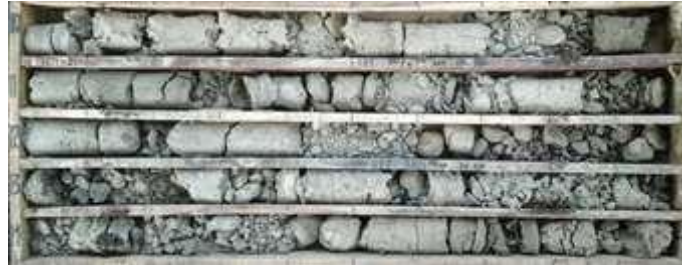
**Gambar 6.** Litologi batupasir *core box* BTN - 1.

Litologi batupasir memiliki karakteristik berwarna abu-abu terang, mx pasir halus, non karb, poros baik, ukuran pasir halus - pasir kasar. Kontak antara litologi batupasir dengan basalt dapat dilihat pada Gambar 6 pada titik bor BTN 1 dan BTN 2 diperkirakan pada kedalaman 23-24 meter, dimana dari data pemboran inti nampak jelas terdapat kontak batuan yang mana litologi batupasir berada di atas litologi basalt.

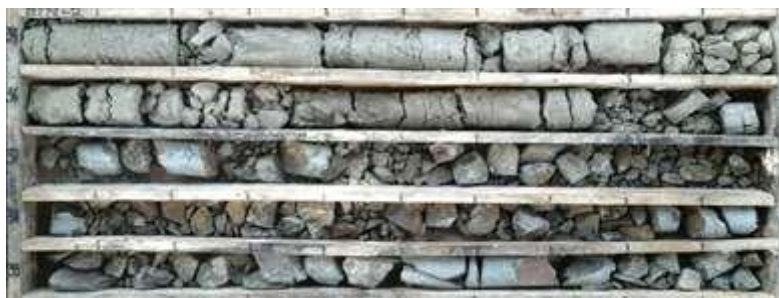
**Gambar 7.** Litologi basalt *core box* BTN - 2.

Litologi basalt memiliki karakteristik berwarna abu-abu gelap, kurang kompak, banyak yang terkekarkan terisi mineral kuarsa. Kontak antara litologi basalt dengan sekis dapat dilihat pada Gambar 7 pada titik bor BTN 2 dan BTN 3 diperkirakan pada kedalaman 43-44 meter, dimana dari data pemboran inti nampak jelas terdapat kontak batuan yang mana litologi basalt berada di atas litologi sekis.

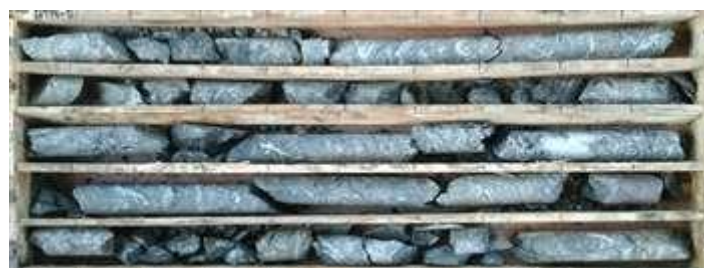
**Gambar 8.** Litologi sekis *core box* BTN - 2.

Litologi sekis memiliki karakteristik berwarna Abu-abu terang, kompak, keras, merupakan batuan metamorf dengan ciri mineral persegi pipih dan gelap kehijauan, banyak retakan terisikan mineral kuarsa, kalsit, mineralnya afanitik, anhedral, pecahan serta batuanya memiliki arah foliasi mineral. Litologi sekis dapat dilihat pada Gambar 8 pada titik bor BTN 2 dan BTN 3 diperkirakan pada kedalaman lebih dari 44-50 meter.

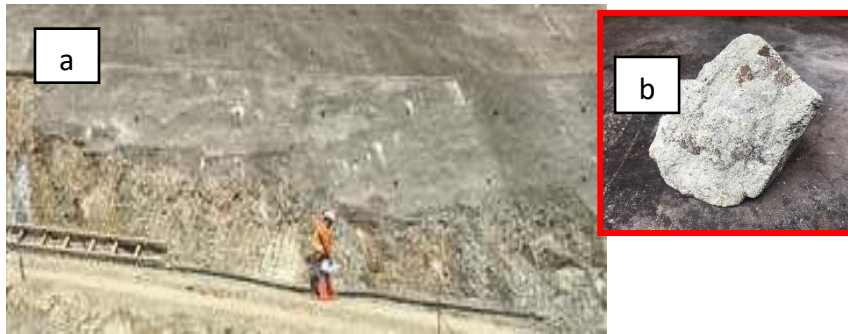
**Gambar 9.** Singkapan segmen 1 ; (a) singkapan (b) foto sampel *close up*.

Pengamatan pada segmen 1 berada pada daerah spillway sandaran kiri Bendungan Lolak dengan koordinat N 124°4'10.3" dan E 00° 48'5.7". Arah kemiringan lereng N 800E dengan kemiringan 55° (Gambar 9). Singkapan batuan beku pada segmen 1 memiliki warna segar abu-abu gelap, warna lapuk kecoklatan, afanitik, vein kalsit. Secara sifat fisik, nama batuan tersebut adalah basalt. Pembobotan kelas massa batuan untuk masing-masing segmen dilakukan perhitungan menggunakan lima parameter dari metode *Rock Mass Rating* yang dikembangkan oleh Bieniawski (1989) sebagai berikut :

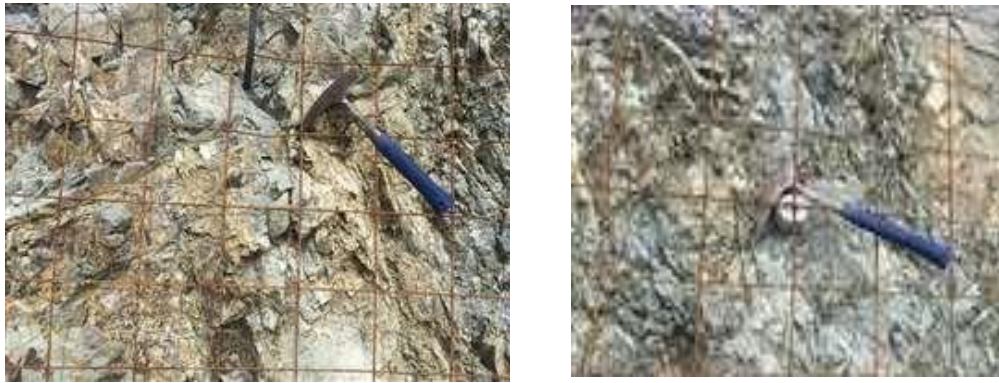
**Gambar 10.** a. Tingkat Pelapukan Segmen; b. Tingkat *roughness* segmen 1.

Tingkat pelapukan berdasarkan pengamatan dilapangan menunjukkan adanya perubahan warna batuan di bidang diskontinuitas walaupun setempat masih segar, tingkat pelapukan diskontinuitas di daerah penelitian termasuk dalam kategori lapuk dengan nilai pembobotan 3. Hasil yang didapatkan selanjutnya dijumlahkan dengan parameter - parameter lainnya agar didapatkan nilai kualitas massa batuan di segmen tersebut.

Gambar 10 menunjukkan tingkat kekasaran pada bidang diskontinuitas segmen 1. Gambar tersebut menunjukkan tingkat kekasaran pada bidang diskontinuitas dengan tipe kekasaran bergelombang (*rough undulating*). Hasil pembobotan nilai roughness segmen 1, diambil nilai modulus untuk pembobotan yang paling banyak muncul di segmen 1 sehingga memiliki nilai pembobotan 5 dengan tingkat berupa kasar.

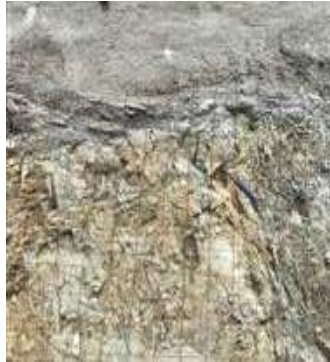
**Gambar 13.** Kondisi Air Tanah Segmen 1.

Hasil pengamatan lapangan menunjukkan tidak terdapat adanya rembesan ataupun kelembapan air pada bidang diskontinuitas dari dinding batuan segmen 1, sehingga disimpulkan bahwa kondisi air tanah pada segmen 1 kering dengan nilai pembobotan 15. Hasil yang didapatkan selanjutnya dijumlahkan dengan parameter - parameter lainnya agar didapatkan nilai kualitas massa batuan di segmen tersebut.

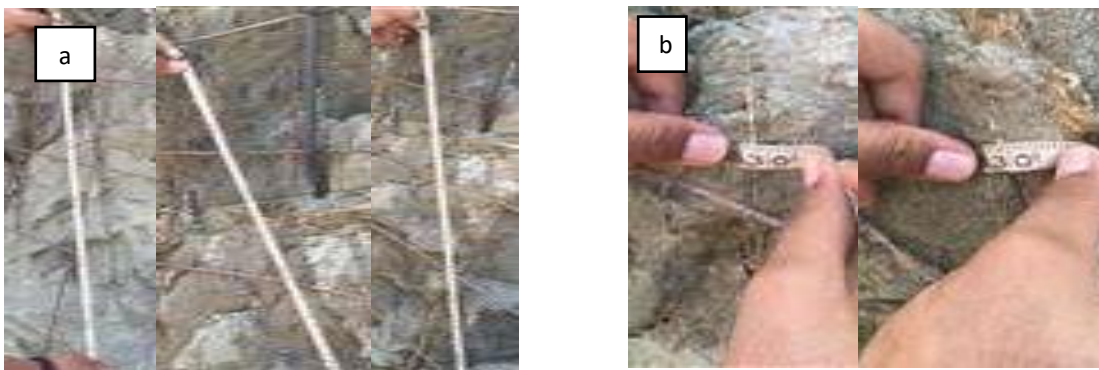
**Gambar 15** a. Persistensi diskontinuitas segmen 2 dan b. Lebar bukaan segmen 2.

Gambar 15 menunjukkan persistensi diskontinuitas pada segmen 2. Gambar a memiliki kemenerusan 55 cm, gambar b dengan persistensi 40 cm, dan gambar c dengan persistensi 60 cm. Gambar a, b, dan c merupakan gambar yang mewakili keseluruhan data persistensi segmen 2. Berdasarkan hasil pengukuran, persistensi segmen 2 bernilai <math>< 1\text{ m}</math> sehingga memiliki nilai pembobotan 6. Pembobotan nilai roughness segmen 2, diambil nilai modus untuk pembobotan yang paling banyak muncul di segmen 2 sehingga memiliki nilai pembobotan 5 dengan tingkat berupa sedikit kasar.

Bukaan diskontinuitas diukur menggunakan pita meter untuk mengukur lebar bukaan diskontinuitas. Lebar bukaan segmen 2 menunjukkan data yang beragam dimana pada Gambar 15 a menunjukkan lebar bukaan 1 mm, dan gambar b 2 mm. Gambar tersebut mewakili keseluruhan data lebar bukaan pada segmen 2 yang dimana dari data tersebut diambil nilai modus untuk pembobotan. Adapun nilai pembobotan lebar bukaan pada segmen 2 adalah 1.

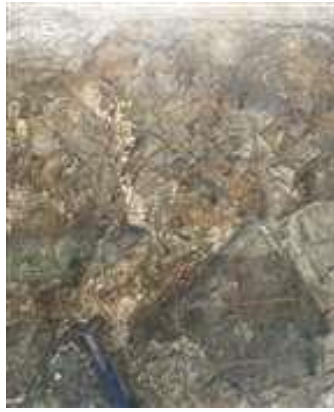
**Gambar 16.** Kondisi Air Tanah Segmen 2.

Hasil pengamatan lapangan menunjukkan tidak terdapat adanya rembesan ataupun kelembapan air pada bidang diskontinuitas dari dinding batuan segmen 2, sehingga disimpulkan bahwa kondisi air tanah pada segmen 2 kering dengan nilai pembobotan 15. Hasil yang didapatkan selanjutnya dijumlahkan dengan parameter - parameter lainnya agar didapatkan nilai kualitas massa batuan di segmen tersebut.

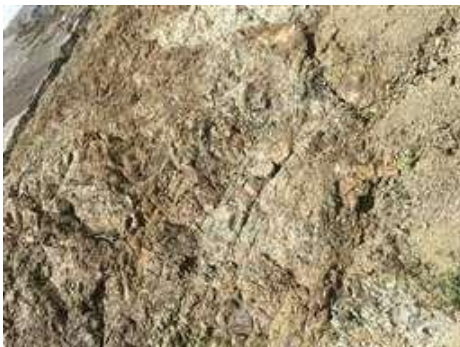
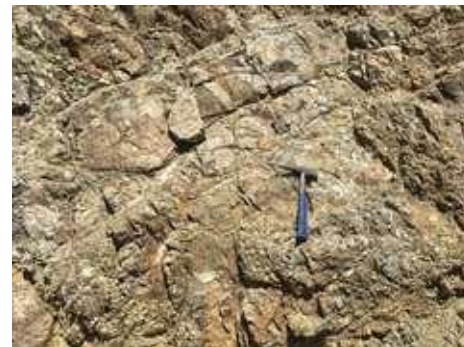
**Gambar 17.** a. Tingkat Pelapukan Segmen 3; b. Tingkat roughness segmen 3.

Tingkat pelapukan berdasarkan pengamatan dilapangan menunjukkan adanya perubahan warna batuan di bidang diskontinuitas walaupun setempat masih segar. Sehingga tingkat pelapukan diskontinuitas di daerah penelitian termasuk dalam kategori lapuk dengan nilai pembobotan 3. Hasil yang didapatkan selanjutnya dijumlahkan dengan parameter - parameter lainnya agar didapatkan nilai kualitas massa batuan di segmen tersebut.

Gambar 17 menunjukkan tingkat kekasaran pada bidang diskontinuitas segmen 3. Gambar tersebut menunjukkan tingkat kekasaran pada bidang diskontinuitas dengan tipe kekasaran halus bergelombang (*smooth undulating*). Hasil pembobotan nilai roughness segmen 3, diambil nilai modus untuk pembobotan yang paling banyak muncul di segmen 3 sehingga memiliki nilai pembobotan 5 dengan tingkat berupa sedikit kasar.

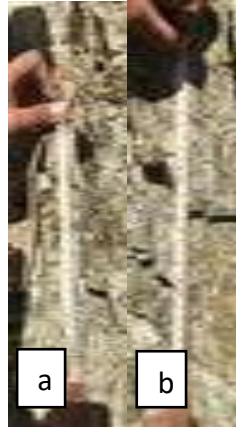
**Gambar 18.** Persistensi diskontinuitas segmen 3.

Gambar 18 menunjukkan persistensi diskontinuitas pada segmen 3. Gambar a memiliki kemenerusan 26 cm, gambar b dengan persistensi 30 cm. Gambar a, dan b merupakan gambar yang mewakili keseluruhan data persistensi segmen 3. Berdasarkan hasil pengukuran, persistensi segmen 1 bernilai <1 m sehingga memiliki nilai pembobotan 6. Hasil yang didapatkan selanjutnya dijumlahkan dengan parameter - parameter lainnya agar didapatkan nilai kualitas massa batuan di segmen tersebut.

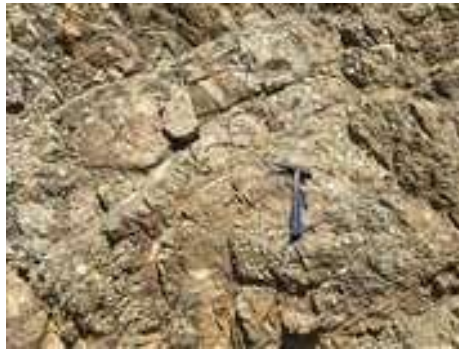
**Gambar 20.** Kondisi Air Tanah Segmen 3.

Hasil pengamatan lapangan menunjukkan tidak terdapat adanya rembesan ataupun kelembapan air pada bidang diskontinuitas dari dinding batuan segmen 3, sehingga disimpulkan bahwa kondisi air tanah pada segmen 3 kering dengan nilai pembobotan 15. Hasil yang didapatkan

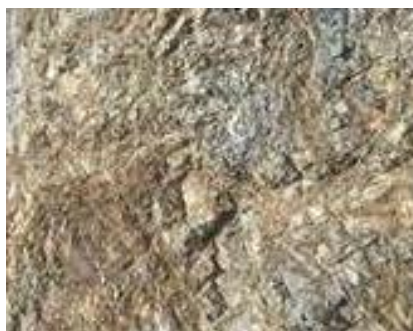
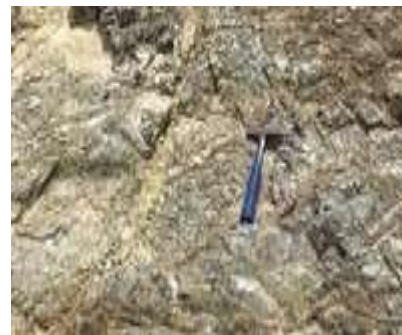
**Gambar 21.** a. Tingkat Pelapukan Segmen 4; b. Tingkat *roughness* segmen 4.

Berdasarkan pengamatan lapangan, Tingkat pelapukan berdasarkan pengamatan dilapangan menunjukkan adanya perubahan warna batuan di bidang diskontinuitas walaupun setempat masih segar. Tingkat pelapukan diskontinuitas di daerah penelitian termasuk dalam kategori lapuk dengan nilai pembobotan 3.

Gambar 21 menunjukkan tingkat kekasaran pada bidang diskontinuitas segmen 4. Gambar tersebut menunjukkan tingkat kekasaran pada bidang diskontinuitas dengan tipe kekasaran bergelombang (*rough undulating*). Hasil pembobotan nilai *roughness* segmen 4, diambil nilai modus untuk pembobotan yang paling banyak muncul di segmen 4 sehingga memiliki nilai pembobotan 5 dengan tingkat berupa kasar.

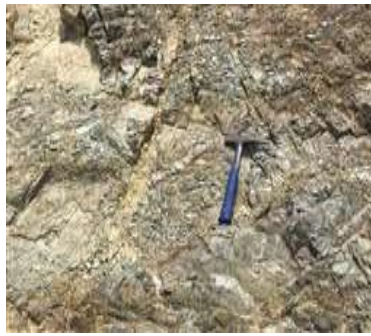
**Gambar 24** Kondisi Air Tanah Segmen 4.

Hasil pengamatan lapangan menunjukkan tidak terdapat adanya rembesan ataupun kelembapan air pada bidang diskontinuitas dari dinding batuan segmen 4, sehingga disimpulkan bahwa kondisi air tanah pada segmen 4 kering dengan nilai pembobotan 15. Hasil yang didapatkan selanjutnya dijumlahkan dengan parameter-parameter lainnya agar didapatkan nilai kualitas massa batuan di segmen tersebut.
